Großbrand Essen Bargmannstrasse 21.02.2022

Eine erste Analyse

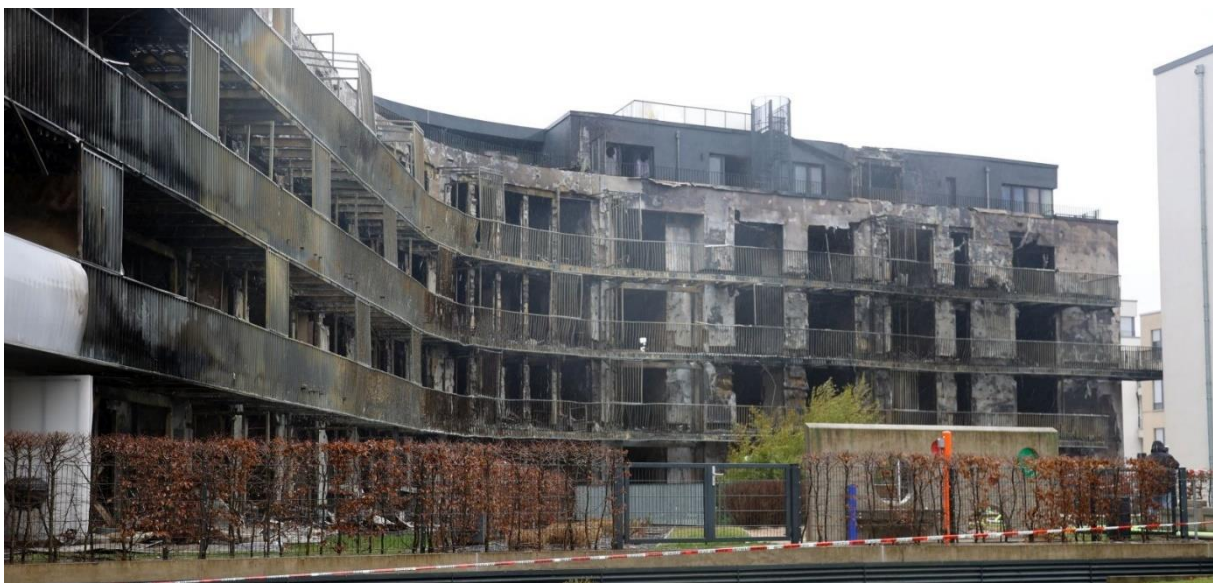
Bild 1: Bei Bränden kommt es auf viele Faktoren an. Man kann den Brandverlauf nicht auf die Bedeutung eines einzigen Baumaterials reduzieren. Foto: Feuerwehr Essen

Anhand der in den sozialen und öffentlichen Medien kursierenden Filmen und Fotos zeigt sich eindrücklich, mit welcher Intensität sich das Brandgeschehen „vor“ der Fassade auf den Balkonen abspielt. Man sieht auf den Bildern, dass alle hinter den Balkonen liegenden Wohnungen brennen und alle Fensteröffnungen zerstört sind. Links im Bild Reste der weißen PVC-Balkonbekleidung, deren brennbare Masse der Sturm verspritzte und die auch flüssig vor dem Haus brannte.

- Das Dämmsystem ist überwiegend ein Wärmedämmverbundsystem.
- Die Balkonbrüstungen waren waagrecht mit PVC-Platten umlaufend bekleidet, hinzu kamen Balkontrennwände und senkrecht angeordneter PVC-Fassadenschmuckelemente, die sich stark am Brand beteiligten. Die Platten sind komplett verbrannt. Herumspritzende brennendes Material und die brennende Masse vor dem Haus stammen wahrscheinlich von dieser Verkleidung.

- Der Fußboden der umlaufenden Südbalkone brannte über drei Geschosse in voller Ausdehnung. Er bestand wahrscheinlich aus Holz, auf jeden Fall aus einem brennbaren Material. Bei 90 m Hauslänge und 1,20 m Balkonbreite sowie drei Balkonetagen sind das mehr als 10 m³ Brennholz in luftiger Anordnung, direkt vor den Fenstern. Der Fußboden ist völlig abgebrannt. Möglicherweise beteiligten sich auch private Einbauten, Balkonmöblierung und brennbare ausgelagerte Materialien am Brand auf den Balkonen.

- Die Fassade besteht im Wesentlichen aus Fenstern und raumhohen Fenstertüren. Der hohe Verglasungsanteil von rund 60 % der Fassadenfläche ist eine der Ursachen dafür, dass die Flammen vom Balkon schnell über die zerborstenen Scheiben in die Wohnungen vordrangen, was wiederum die Brandausbreitung über alle Stockwerke und die gesamte Hauslänge beschleunigte.

- Die komplette Zerstörung der Wohnanlage geht auf folgende Schwachpunkte zurück: Brennbare Balkonfußböden und PVC-Bekleidungen, große Fensterflächen, und alles verstärkend der orkanartige Wind.
